Цунами 29 июля 2025 г. на севере о. Парамушир, Курильские острова: изменение уровня моря и геоморфологические последствия

Котенко Т.А., Котенко Л.В.

Tsunami on July 29, 2025 in the north of Paramushir Island, Kuril Islands: sea level change and geomorphological effect

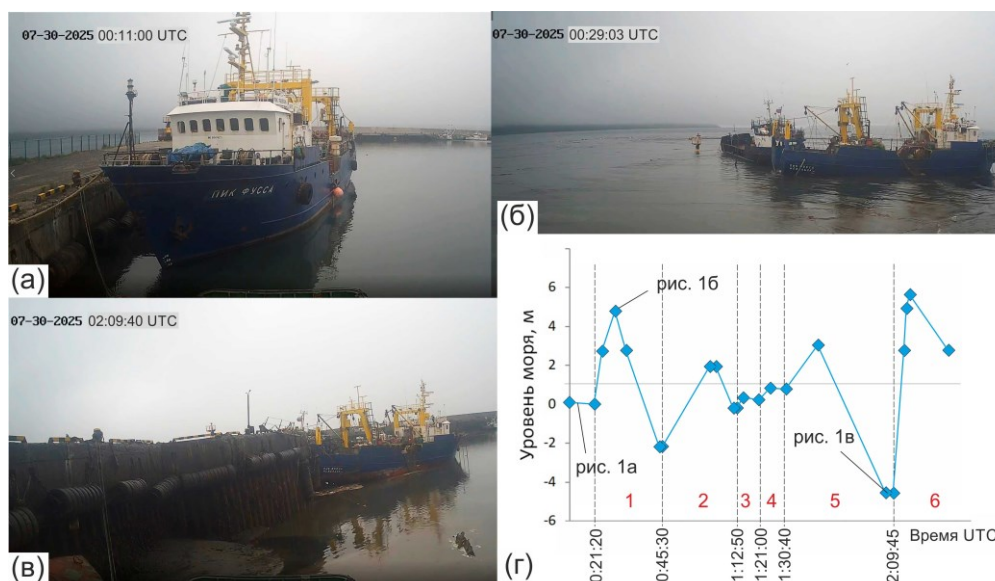
Рис. 1. Цунами в порту Северо-Курильск. Стоп-кадры видеосъемки: перед цунами (а), максимальный уровень первой волны (б), максимальный отлив перед шестой волной (в). Видеосъемка А.В. Флоринского. Изменение уровня моря без учета прилива и время подхода каждой волны (г).

Были зафиксированы 4 крупные волны и две небольшие (рис. 1г). Отход воды наблюдался перед всеми волнами, кроме первой, с максимальной амплитудой перед шестой волной. Высота цунами в порту составляла 4.7, 1.9, 0.3, 0.8, 3 и 5.5 м. Максимальной была амплитуда шестой волны с самым коротким временем наката 5 мин 15 с. Следовательно, наибольшие разрушения берега могли быть связаны с приходом и откатом последней волны.

Динамика изменения уровня моря восстановлена по видеосъемке с двух камер, которые были установлены на морском буксире, пришвартованном у западного причала порта Северо-Курильск (рис. 1). Высота двух наибольших волн измерена с помощью нивелира и рейки по следам на стенах рыбных цехов. Другие реперные точки колебаний уровня моря в порту определялись по линейным размерам четких ориентиров.

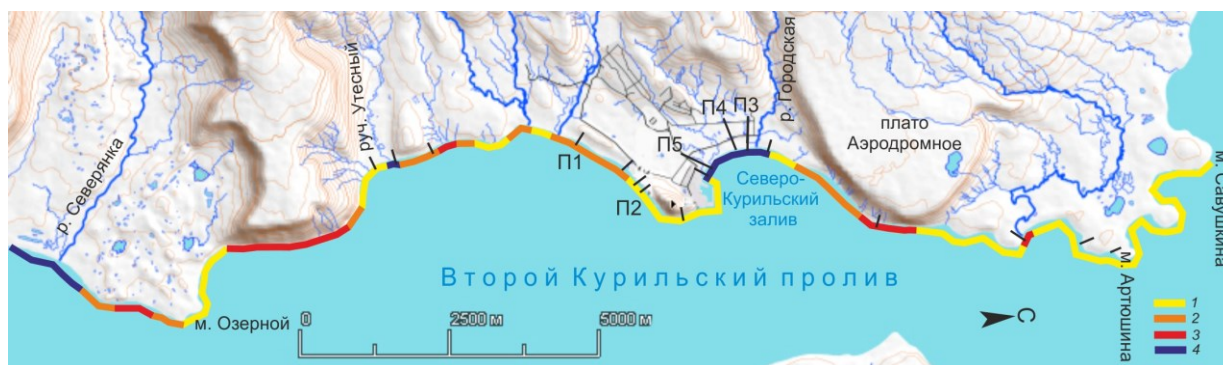
Наличие и характер эрозии вследствие цунами оценивались во время обследования берега Второго Курильского пролива от м. Савушкина до р. Северянка (рис. 2). Цунами проникло в глубину суши до 620 м в Северо-Курильске и 560 м в долине р. Северянка. Было измерено 17 топографических профилей от уровня моря до границы заплеска. Данные о высоте цунами на участке от м. Артюшина до урочища Утесный опубликованы в [3]: высота составила 5.1-7.3 м (с корректировкой на уровень прилива). Инструментальные измерения не выполнялись южнее долины руч. Утесный.

Рис. 2. Район работ с указанием топографических профилей. Обозначение мощности эрозии: 1 – слабая или отсутствие, 2 – умеренная, 3 – сильная, 4 – очень сильная. ПЗ – номера профилей, представленных на рис. 3.

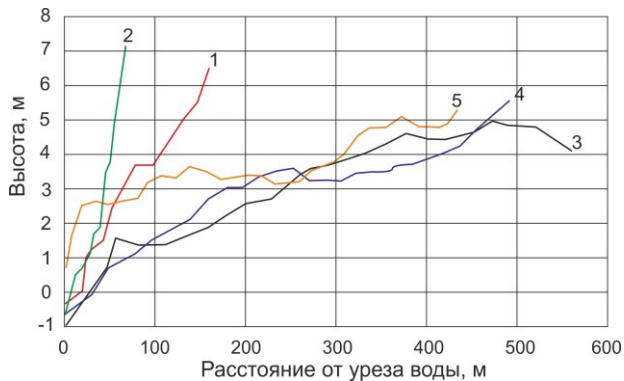
Эрозия оценивалась по нарушениям растительного покрова [1] и сравнительным данным о предыдущем строении прибрежных участков. По геоморфологическому строению берега отличаются большим разнообразием. На рис. 3 показаны основные типы полученных топографических профилей.

Рис. 3. Типы топографических профилей (высота скорректирована на разницу уровня моря при измерении и в момент цунами). Местоположение профилей см. на рис. 2.

На участках узких пляжей (шириной менее 150 м) с высокими склонами (тип 1-2 на рис. 3) от м. Савушкина до плато Аэродромного эрозия была преимущественно слабой (стебли высокотравья положены в направлении прямого или обратного потока, но не смыты), за исключением устья р. Савушкина. Линия заплеска была отчетливо видна с большого расстояния. Подобная интенсивность наблюдалась и на некоторых участках у г. Маяк и южнее (рис. 4а). Южнее руч. Утесный, на берегах типа 1 и 2, интенсивность эрозии была значительно выше – нижняя часть склонов или оголена, или частично размыва (рис. 5а). В целом в южном сегменте интенсивность эрозии была выше при любом типе берега (рис. 2), но преимущественно умеренная (стебли растений оторваны от корневищ, корневища частично обнажены). Сильная и очень сильная эрозия происходила локально в долинах рек (тип профиля 3-5 на рис. 3) и по руслам ручьев, во фронтальных частях береговых валов или террас. Также интенсивному размыву подверглись антропогенно преобразованные участки: лишенные растительности, мосты через реки (при этом грунтовые дороги практически не пострадали), ямы и западины, овражки. Вдоль Северо-Курильского залива (преимущественно песчаный пляж) наблюдались размывы прибрежных дюн и изменение русла ручьев (рис. 4д); размыв моста через р. Городская (рис. 4б); разрушение берегов р. Городская (рис. 4в); промоины глубиной до 1 м вокруг цехов рыбного предприятия «Алаид» (рис. 4г); размыв отсыпки на участке строительства набережной и вдоль дороги с твердым покрытием в порт.

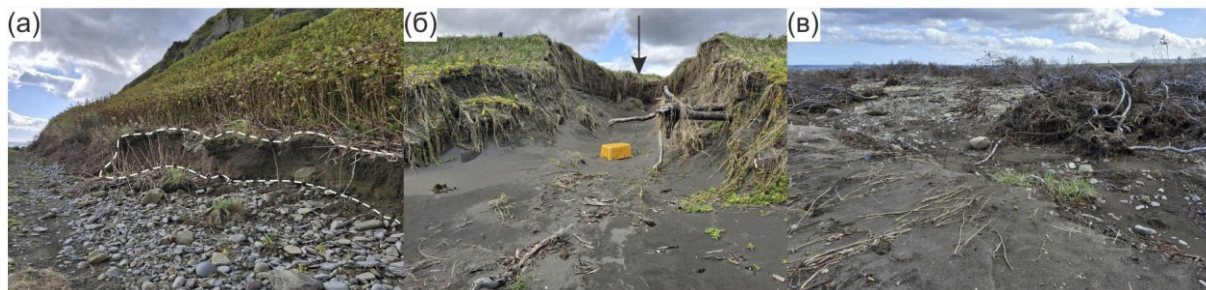
Очень сильная эрозия наблюдалась в долине р. Северянка: выкорчеванный ольховый кустарник, лежащий кронами к реке (в направлении обратного потока); многочисленные оторванные блоки дерна; полностью удаленный растительный покров вместе с корневой системой; эрозионные ямы, заполненные галькой; промоины в береговом валу (рис. 5). На этом участке не удалось измерить высоту цунами инструментально, интенсивность эрозии близка к интенсивности на юге о. Парамушир в п. Подгорный и долине р. Тухарка, где высота цунами по [3] составляла 11.6-14.6 м.

Рис. 5. Сильная эрозия в долине р. Северянка: размыв подошвы склона (а); промоина в береговом валу (б); глубокие промоины с аккумуляцией в них гальки и вырванный с корнями ольховый стланник (в).
